La coperta **NON COPERTA** ...

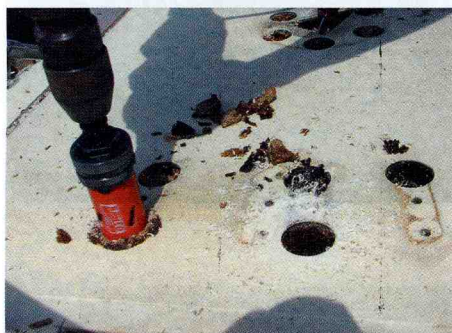
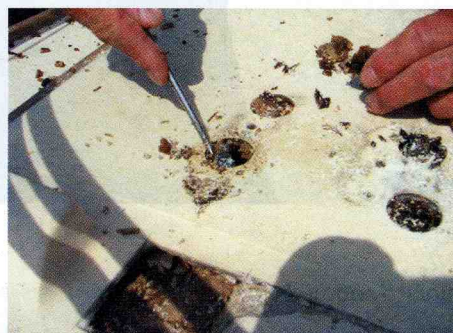
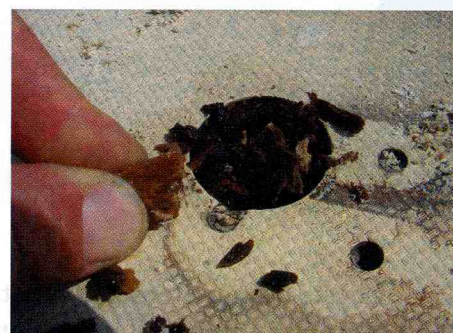
Foriamo la coperta e con un ferro ad "L" tiriamo fuori la balsa zuppa d'acqua.

Forare la coperta con buchi di 1-2 cm e allargare l'apertura di almeno 5 - 10 cm fino a trovare la parte buona non deteriorata, introducendo un ferro a "L" e frantumando il core deteriorato.

Fare altri buchi ripetendo l'operazione demolitrice fino a trovare i margini buoni e consistenti. Aspirare il materiale frantumato. Ricordarsi di puntellarla prima dall'interno in modo che la seconda pelle (quella inferiore) sia mantenuta in posizione e non si deformi.

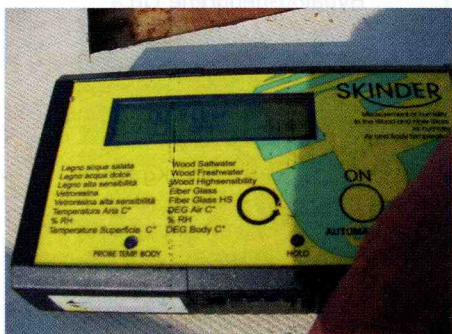
Con lo Skinder in modalità Fiberglass misuriamo ancora una alta umidità.

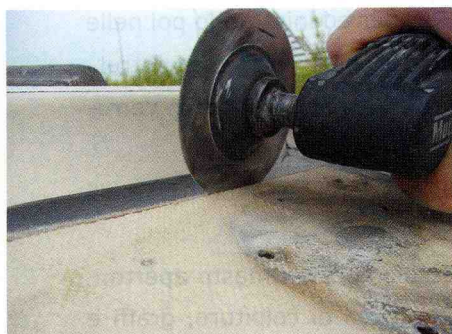
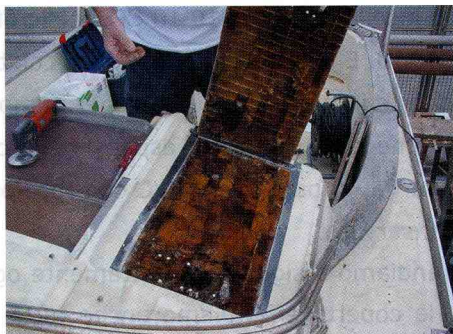
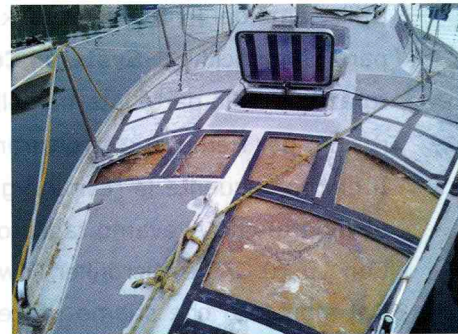
Con il Fein tagliamo la pelle superiore della coperta. Alzando il pannello scopriamo che il core è completamente deteriorato. Pulizia completa pronta per incollaggio di nuovo core.

Scoperchiata la coperta, si rimuove con facilità tutta la balsa deteriorata fino a trovare la parte integra. Utilizziamo del PVC densità 90 kg/m³ incollandolo con 10 10 CFS e Microfiller Powder ed iniettando poi nelle parti più difficili il **C-Systems Core Bond**. E' una resina epossidica, colabile indicata oltre che per la ristrutturazione della parte interna delle coperte in vetroresina anche per riempire e ristrutturare i timoni in vetroresina, per riempire e strutturare gli omega e i longaroni espansi nelle costruzioni in vetroresina.
