Tutti in **COPERTA**

Danneggiamenti in coperta. Tutti perfettamente riparabili con 10 10 CFS.

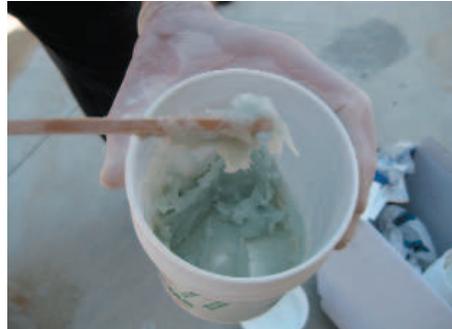
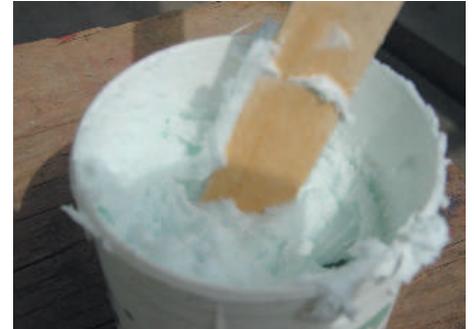
I prodotti per gli interventi in coperta: 10 10 CFS, Microfiller Powder, Microfibre Minerali, Addensante n°2. Come si presenta la resina 10 10 CFS una volta additivata con le Microfibre Minerali o con Microfiller Powder.

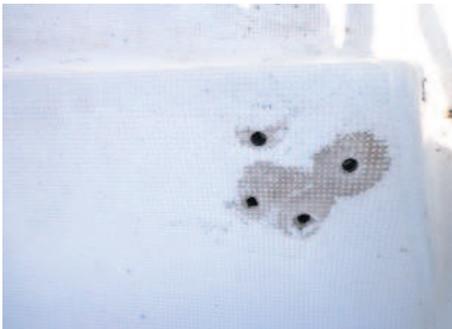
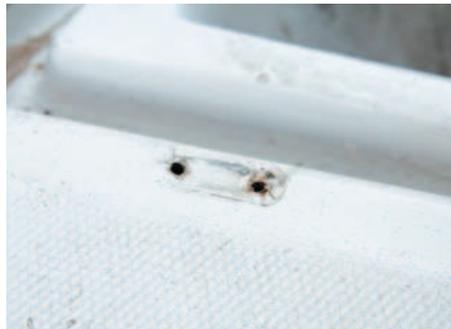
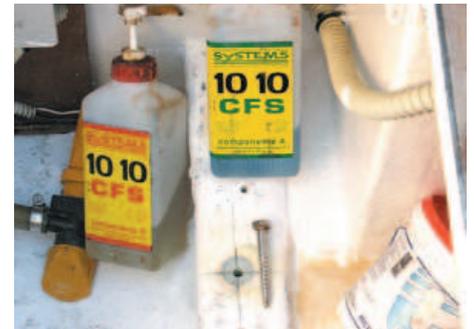
I fori delle viti dell'attrezzatura da riparare con 10 10 CFS e Microfibre Minerali.

Si allarga la sede di almeno 3 volte il diametro.

Si riempiono con 10 10 CFS e Microfibre Minerali.

Il giorno dopo forare con una punta leggermente inferiore (di 1 mm) se si usano viti autofilettanti e tirafondi, o dello stesso diametro se parliamo di bulloni passanti.

Nel caso di bulloni passanti meglio intervenire dall'interno barca incollando sotto, sempre col 10 10 CFS, uno zoccolo di legno duro in maniera di raddoppiare la distanza tra la testa e il dado.

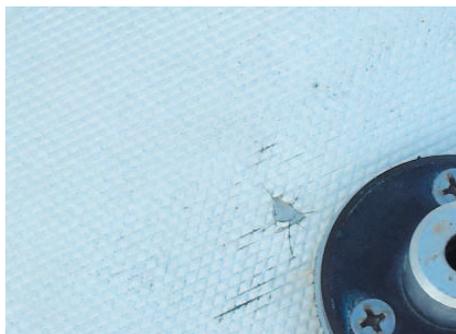
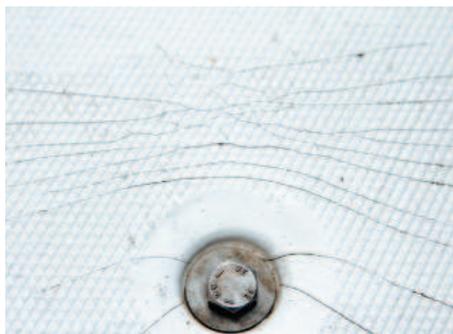
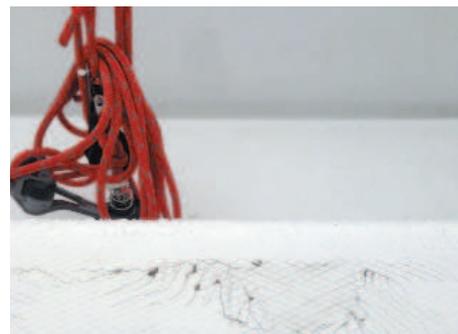
Zampe di gallina e incrinature sul gelcoat dovute anche a bulloni che "lavorano" male.

Pulire e dare la prima mano di 10 10 CFS aiutandoci con un phon ad aria fredda che fluidifica maggiormente la resina facendola penetrare meglio.

Appena diventa appiccicosa dare seconda mano di 10 10 CFS.

Se sono molto aperte e larghe carteggiare, aprirle con una cacciavite appuntito curvato a uncino o la lama di un cutter.

Pulirle profondamente passare due o tre mani di 10 10 CFS (nella prima mano aiutiamoci con un phon).

Dopo circa 30 minuti fare la stuccatura con spatola metallica di 10 10 CFS e Addensante n° 2 .

Il giorno dopo fare la levigatura con roto orbitale per ottenere la superficie perfettamente liscia.

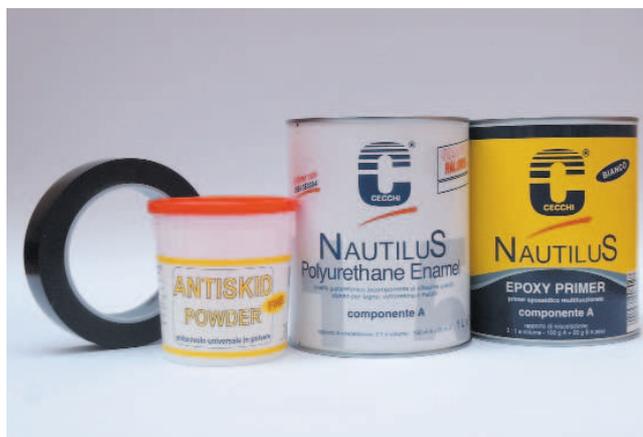
I prodotti per la verniciatura della coperta: Nautilus Epoxy Primer, lo smalto Nautilus Polyurethane Enamel, l'antiscivolo Antiskid Powder, il nastro nero 471 3M.

Per ripristinare l'antisdrucchiolo si delimitano le parti con nastro adesivo 471 della 3M e si applica l'ultima mano di smalto (a pennello o rullo) mescolato con Antiskid Powder, polvere finissima, molto efficiente. Per la coperta lo smalto Nautilus Enamel è disponibile in due colorazioni di bianco RAL 9016 (bianco ghiaccio) e RAL 9010 (bianco avorio) e colore grigio chiaro RAL 7035.
